Débora da Silva Fernandes

**Estudo sobre a realidade da reabilitação de edifícios em
Portugal
Abordagem térmico-energética**

Dissertação para obtenção do Grau de Mestre em Engenharia
Civil – Perfil de Construção

Setembro 2012

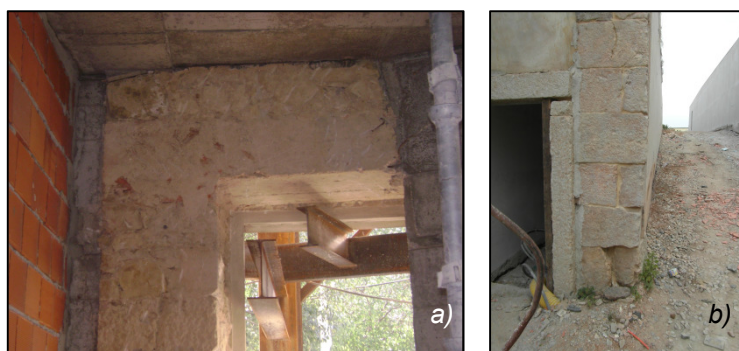
Figura 5.1 – Paredes de alvenaria de pedra aparelhada a) *Obra 5* b) *Obra 2*

. Note-se, no entanto, que embora as paredes de pedra aparelhada não cumpram os requisitos mínimos em termos de coeficiente de transmissão térmico (vd. 2.4.3), porque o seu coeficiente é de $2,9 \text{ W}/(\text{m}^2 \cdot ^\circ\text{C})$ [ITE 50], apresentam uma massa considerável e, portanto, uma significativa influência na inércia térmica, inerente à capacidade de absorver calor e de restituir calor. Por esse motivo, em edifícios antigos, as temperaturas interiores mantêm-se bastante confortáveis mesmo quando as paredes apresentam um coeficiente de transmissão térmico elevado. Assim, não existe real necessidade de isolar termicamente este tipo de paredes, dado que seria, não só um desperdício de recursos (materiais, mão-de-obra, etc.), como também poderia afectar o desempenho da parede em termos de permeabilidade ao vapor de água, absorção e secagem de água e, consequentemente, afectar a sua durabilidade.

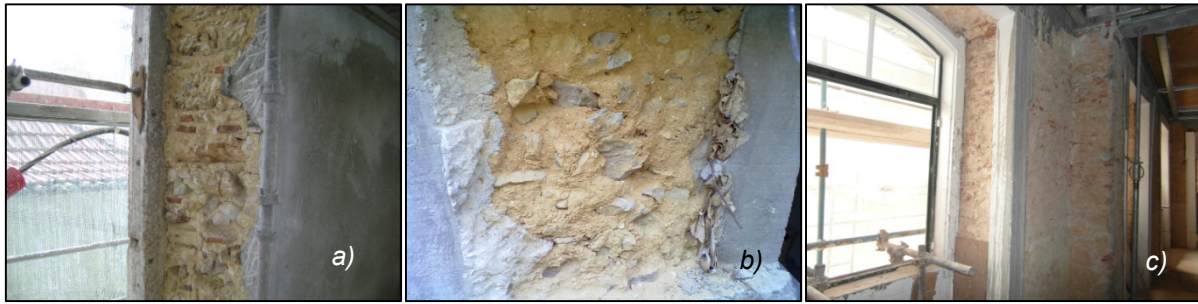
Figura 5.2 – Paredes de alvenaria ordinária a) Obra 6 b) Obra 9 c) Obra 4

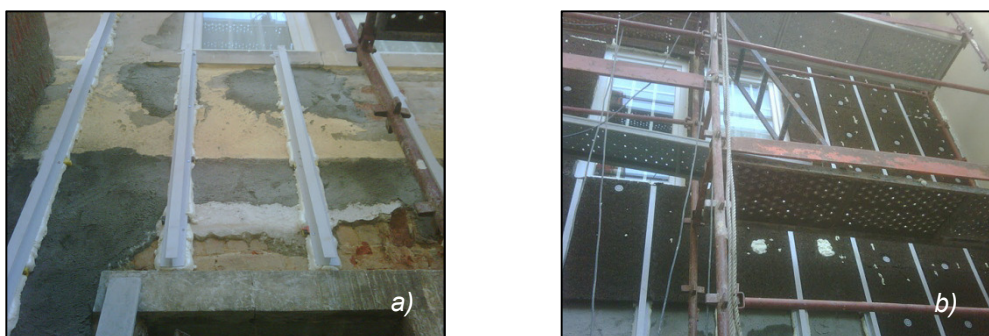
É importante salientar que na *Obra n° 10* (fig.5.3), apesar de se tratar de uma parede de alvenaria ordinária com 60 centímetros de espessura, o dono-de-obra optou por adoptar uma solução de isolamento térmico pelo exterior (com ETICS) na empena sul-nascente. Pretendeu-se com essa solução melhorar o comportamento térmico da habitação. Como não era possível alterar a configuração da fachada principal, o isolamento térmico foi colocado apenas na empena sul-nascente. Repare-se que as perdas de calor mais significativas dão-se nas fachadas viradas a norte, dado que a radiação solar que nelas incide é mínima. Com a empena sul-nascente isolada termicamente, os ganhos de calor por esse elemento vão diminuir, mas as perdas pela fachada norte, não estando isolada, vão manter-se. Por esse motivo pode acontecer que, no Inverno, com temperaturas exteriores baixas, aumentem as necessidades de aquecimento.

Além disso a aplicação deste sistema de isolamento é desaconselhável em edifícios antigos, que apresentam na sua constituição elementos espessos e porosos, por vezes com elevados teores de água no interior. A aplicação deste tipo de soluções pode originar ou agravar os processos de degradação, dado que altera o seu funcionamento nomeadamente no que diz respeito à permeabilidade ao ar e ao vapor [VEIGA, MALANHO, 2010].

Figura 5.3 – Aplicação de sistema de isolamento térmico pelo exterior em edifício antigo (*Obra nº10*): a) colocação de perfis em PVC para fixação do isolamento; b) aglomerado de cortiça

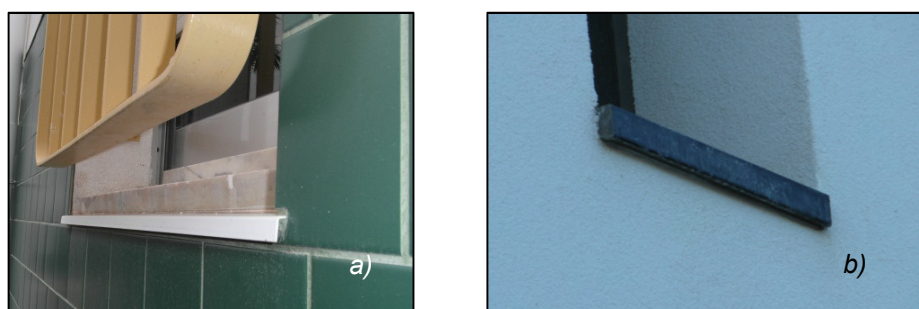
Com a aplicação, em edifícios existentes, de sistemas compostos de isolamento pelo exterior, a função do peitoril de janelas fica comprometida [FERNANDES, BRITO, 2012]. Nas *Obras 20 e 25* a opção tomada foi a colocação de elemento de protecção metálico no topo do sistema (*fig.5.6*), com remate de pingadeira e com avanço sobre o pano vertical.

Figura 5.6 – Protecção metálica em peitoris: a) Obra 25; b) Obra 20

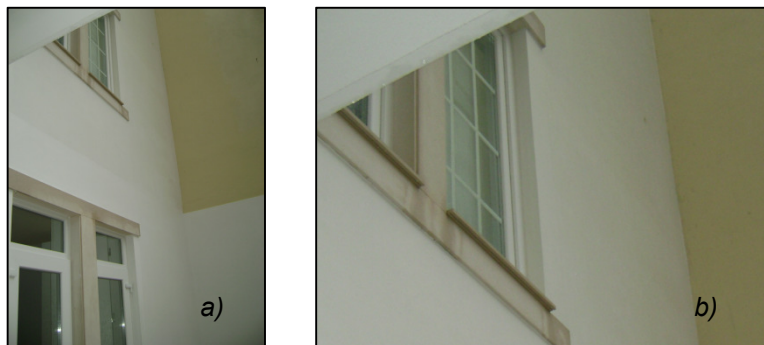
No caso da *Obra 10* foram substituídos os elementos de guarnição de vãos e peitoris. Os peitoris apresentam uma projecção horizontal, para além do plano de fachada, de cerca de 3 centímetros, com pingadeira. Contudo nos bordos laterais deveria existir uma ranhura ou pequeno canaleta que impedisse as escorrências. Na figura 5.7 é possível confirmar, nomeadamente ao nível do guarnecimento de vãos, a existência de escorrências. Relembre-se que o ETICS é bastante susceptível ao desenvolvimento de fungos e algas e, portanto, a prevenção de escorrências afecta directamente a durabilidade do sistema.

Figura 5.7 – Substituição de elementos de fachada (*Obra 10*): a) guarnecimento de vãos; b) peitoris com pingadeira

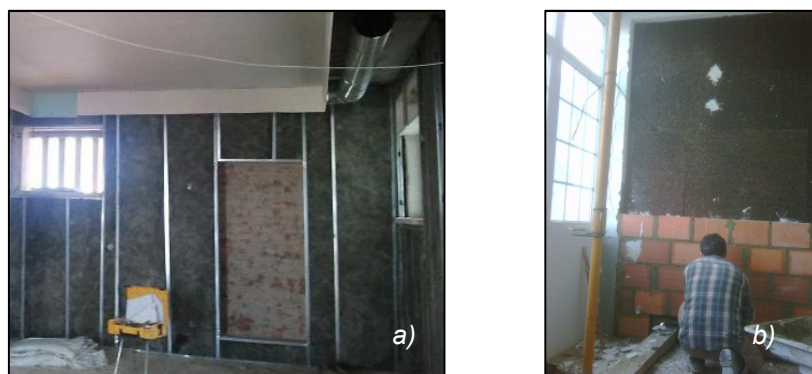
Observou-se na *Obra 16* a execução de uma contra-fachada recorrendo a placas de gesso laminado com interposição de lã de rocha. Pretendia-se conferir um melhor desempenho térmico e acústico. A solução com placas de gesso laminado (ou cartonado) apresenta uma espessura reduzida face a uma solução de contra-fachada em alvenaria e neste caso esse aspecto contribuiu para a escolha do sistema a adoptar.

Na *Obra 10*, o recurso a uma contra-fachada de alvenaria teve o objectivo de isolar acusticamente uma parede meeira; contudo considerou-se apresentar este caso de forma a perceber-se o processo de execução que está patente na figura 5.10b.

Figura 5.10 – Execução de contra-fachada: a) em gesso cartonado (*Obra nº16*); b) em alvenaria (caso de uma parede meeira na *Obra nº10*)

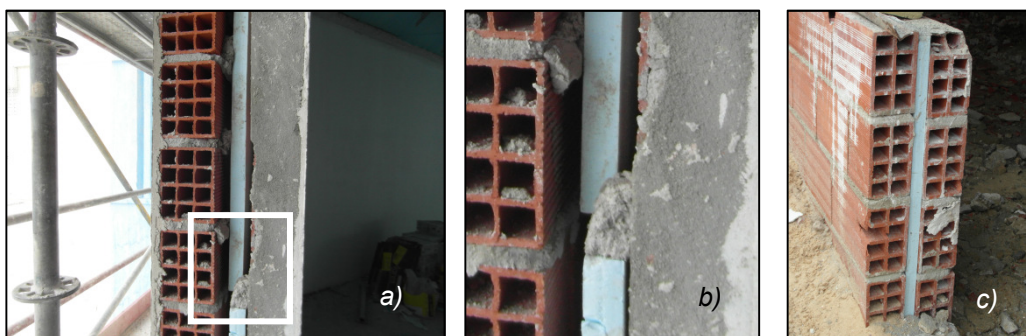
Verificou-se que nem sempre existe cuidado na colocação do isolamento térmico, deixando juntas verticais ou horizontais abertas entre as placas de isolamento, o que permite fenómenos de convecção entre as duas faces do mesmo [DIAS, 2009].

Figura 5.11 – Má execução de paredes duplas: a)b) incorrecto posicionamento do isolamento (Obra 9); c) inexistências de caixa-de-ar (Obra 12)

Note-se que, sempre que seja viável, deve deixar-se uma caixa-de-ar entre a parede existente e o isolamento térmico, que deve ser aplicado no tardo da contra-fachada com a função de proteger o isolante do acesso à água da chuva.

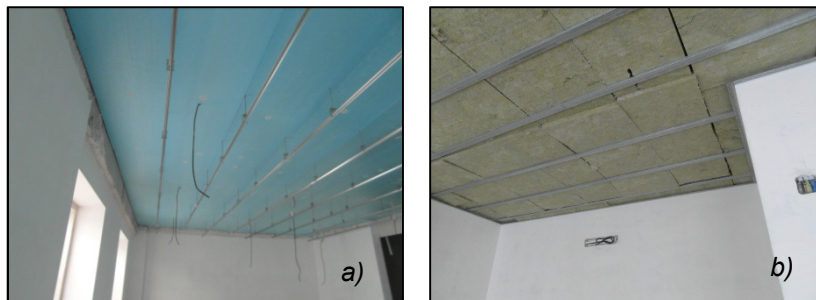
Figura 5.12 – Isolamento de pavimentos em contacto com espaços não aquecidos: isolamento em posição inferior a) *Obra 5*; b) *Obra 9*

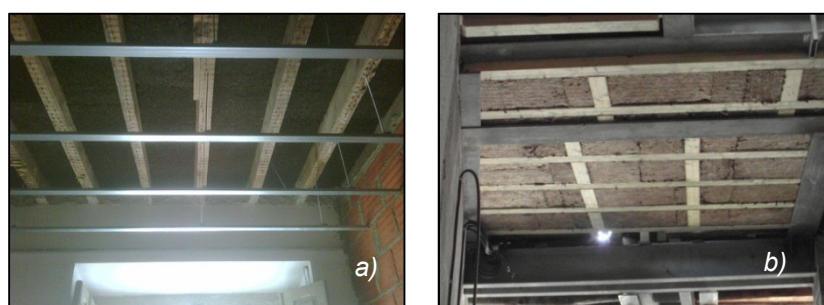
Verificou-se, também, a colocação de isolamento em posição intermédia, embora com menos frequência (apenas nas *Obras 4 e 6*). Esta solução envolve a colocação de isolamento térmico entre as vigas dos pavimentos de madeira (*fig.5.13*), o que implica que os painéis de material isolante possuam dimensões apropriadas e portanto é necessário cortá-los, sendo a sua aplicação mais

Figura 5.13 - Isolamento de pavimentos em contacto com espaços não aquecidos: isolamento em posição intermédia a) *Obra 10*; b) *Obra 6*

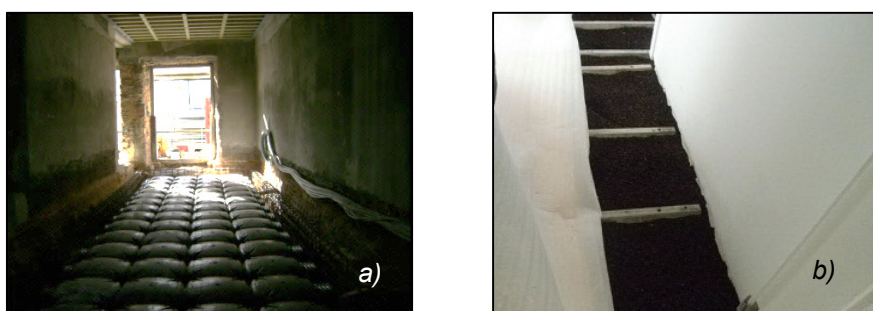
Quer na *Obra 12* como na *Obra 10* (fig.5.14) o isolamento de pavimentos térreos foi efectuado pela aplicação de uma camada de material de isolamento térmico a granel sobre a camada de base do pavimento existente. No primeiro caso o material usado para efectuar esse preenchimento foi grânulos de argila expandida e, no segundo, granulado de cortiça expandido, essa aplicação foi realizada entre os sarrafos para aplicação de um soalho tradicional. Note-se que uma espessura de material a granel é menos eficiente do que a aplicação de uma camada de espessura definida aplicada de forma contínua.

Figura 5.14 - Isolamento de pavimentos térreos: a) laje com moldes vazados (*Obra 6*); b) enchimento com granulado de cortiça expandida (*Obra 10*)

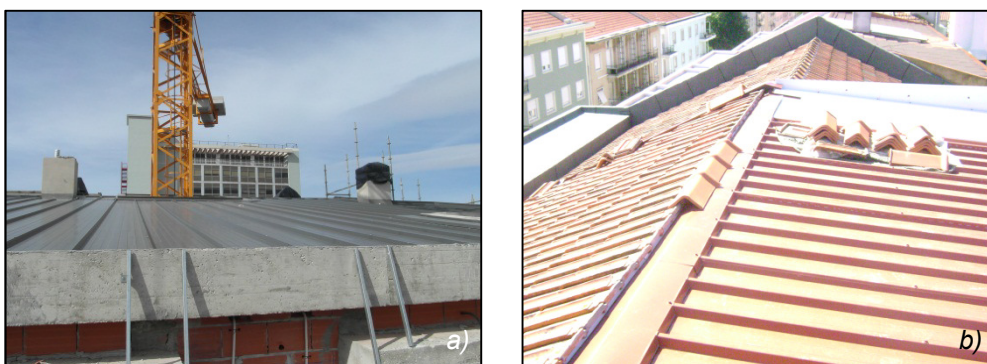
No caso de isolamento térmico nas vertentes verificou-se que os painéis sanduíche têm merecido grande destaque. Por um lado são usados como isolamento e revestimento final; por outro lado como isolamento colocado sob um revestimento descontínuo. No primeiro caso (*fig. 5.15*), e em resultado da aferição possível no âmbito do presente trabalho, a escolha de painéis sanduíche está, geralmente, associada à questão do aproveitamento do desvão da cobertura, que usualmente implica, por questões de cota máxima a manter, a diminuição das pendentes (*Obras 9,11,15*).

Figura 5.15 – Aplicação de painéis sanduíche em coberturas inclinadas de pendente reduzida:
a) Obra 9; b) Obra 15

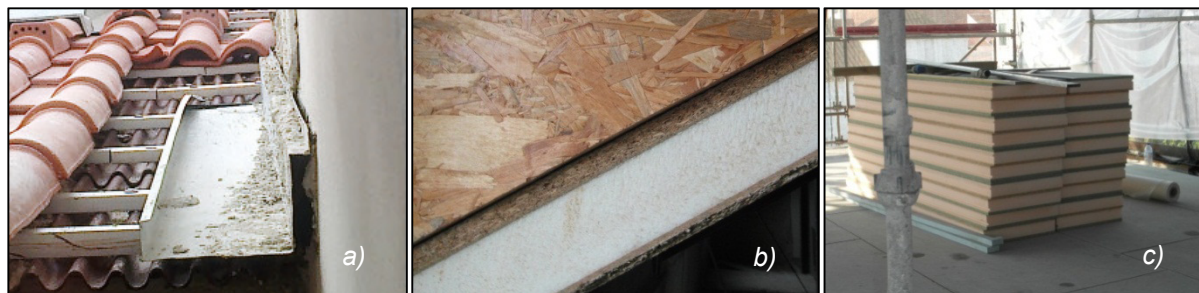
Figura 5.16 – a) Soluções com telha e subtelha e aplicação de painel sanduíche com acabamentos em aglomerado de madeira hidrófugo e núcleo em (b) poliestireno extrudido (Obra 3); c) espuma rígida de poliuretano (Obra 6)

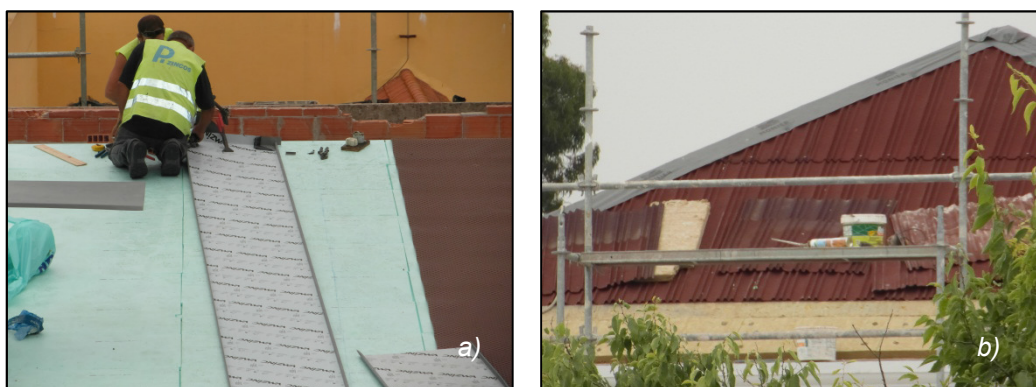
Foi ainda possível verificar nas *Obras 2, 4, 5, 9 e 14*, a colocação de isolamento sobre a estrutura da cobertura (e.g. laje maciça inclinada). Note-se que o isolamento sobre a estrutura da

cobertura (*fig. 5.17*) é sempre preferível dado que minimiza as amplitudes térmicas a que a estrutura está sujeita.

Figura 5.17 – Aplicação de isolamento sobre a laje: a)Obra 14; b) Obra 2

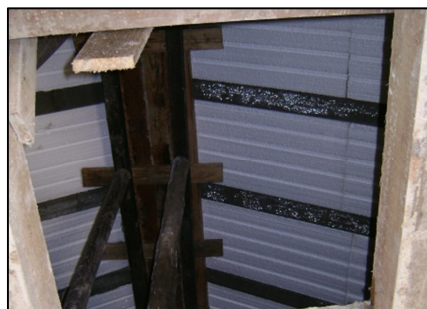
Relativamente ao isolamento de vertentes inclinadas, verificou-se uma solução na *Obra 1* que merece algumas considerações. O dono de obra pretendeu garantir o conforto térmico recorrendo a uma laje inclinada com vigotas pré-esforçadas e abobadilhas de poliestireno expandido moldado (EPS) (*fig. 5.18*).

Figura 5.18 – Laje de vigotas pré-esforçadas e abobadilhas de poliestireno expandido moldado (EPS) (Obra 1)

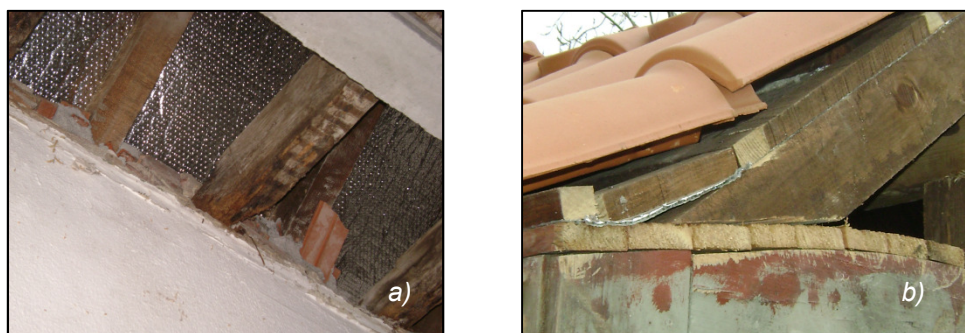
Por fim, no que diz respeito a coberturas inclinadas, existe uma crescente tendência, principalmente em obras levadas a cabo por pequenas empresas, de se aplicar soluções reflectoras em coberturas, como foi o caso das *Obras 8 e 12* (*fig. 5.19*).

Dado o comportamento deste tipo de soluções, já referido anteriormente noutro tipo de elementos (*vd. 5.4.2*), é conveniente que as telas reflectoras sejam colocadas sob o ripado para existir um espaço de ar entre as telhas e a tela reflectiva (*fig. 5.19b*). Existem ainda preocupações adicionais sobre o desempenho a médio prazo da solução referida. Note-se que, por um lado, poeiras assentes na superfície reflectora reduzem a sua eficácia; por outro lado, são muito pouco permeáveis

ao vapor podendo agravar (ou causar) situações de ocorrência de condensações superficiais [CRAVE, GORBER-SLAGHT, 2011].

Figura 5.19 – a) b) Soluções reflectoras para coberturas (Obra 8)

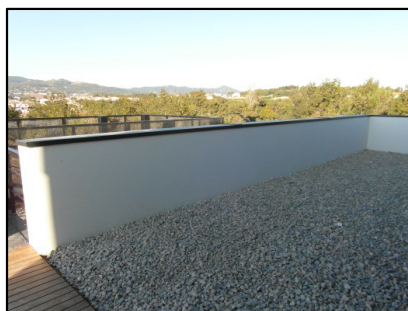
Verificou-se nas *Obras 16, 20 e 25* a colocação de isolamento sobre a laje. Nos casos das *Obras 20 (fig.5.20)* e 25 que dizem respeito a intervenções em que as lajes de cobertura foram demolidas, foram aplicadas soluções de “cobertura invertida”. Tal opção, com a colocação de isolamento térmico sobre a impermeabilização, permite minimizar as amplitudes térmicas a que esta está sujeita, aumentando a sua vida útil. Note-se que neste sistema é necessária a aplicação de uma protecção pesada sobre o isolamento térmico, com o objectivo, quer de as lastrar impedindo a ocorrência de flutuação (acumulação de águas pluviais) ou de arrancamentos por efeito da sucção provocada pelo vento, quer de as proteger da degradação por incidência directa da radiação solar.

Figura 5.20 – Cobertura invertida (*Obra 20*)

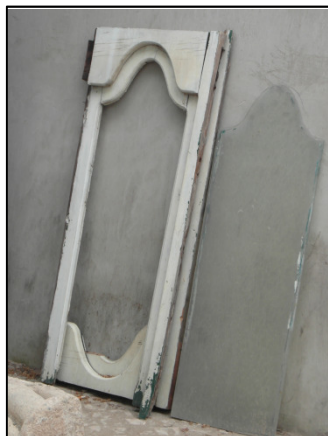
Apenas na *Obra 2* o dono-de-obra substituiu os vidros simples por duplos, mantendo o mesmo caixilho. Neste caso os caixilhos tiveram de ser previamente sujeitos a operações de manutenção, nomeadamente procedendo-se à afinação dos caixilhos e à renovação do revestimento por pintura.

Figura 5.21 - Substituição de vidro simples por vidro duplo, na caixilharia existente (*Obra nº2*)

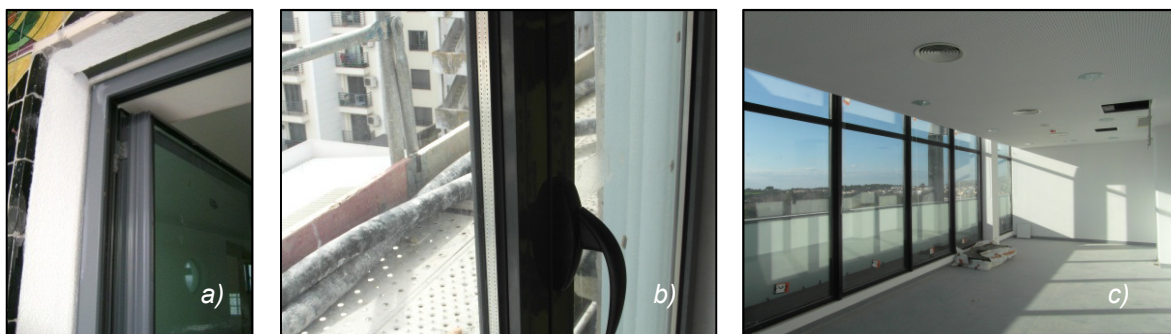
Verificou-se que frequentemente (*Obras 4, 5, 6, 9, 14, 15, 16, 18 e 20*) foram aplicadas caixilharias de alumínio termolacado com corte térmico e vidro duplo, com folhas de batente, oscilo-batente ou fixas.

Figura 5.22 – Caixilharia de alumínio com corte térmico: a) *Obra 16*; b) *Obra 9*; c) *Obra 20*

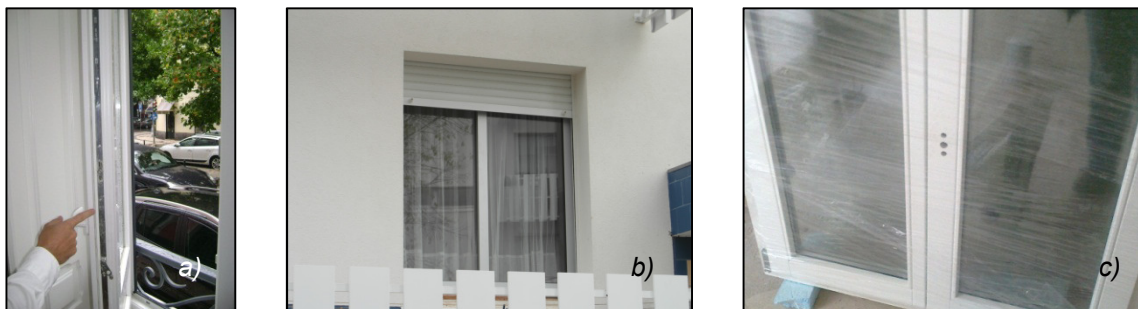
- Caixilharia de policloreto de vinilo (PVC) com vidro duplo (*Obras 1, 10, 12*)
- Caixilharia metálica com vidro duplo (*Obras 6, 8, 25 e 26*)
- Caixilharia de madeira maciça com vidro duplo (*Obras 2 e 3*)

Figura 5.23 – Aplicação de novas caixilharias: a) PVC (*Obra 10*); b) alumínio e vidro duplo (*Obra 25*); c) madeira maciça (*Obra 3*)

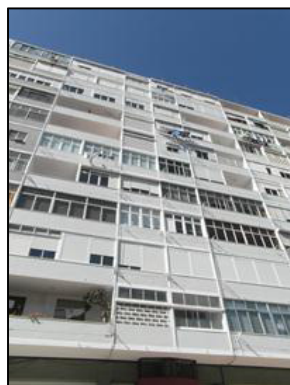
A *Figura 5.24* ilustra outra medida verificada na *Obra 17* e usualmente aplicada para melhorar o desempenho térmico da fracção autónoma. Nos imóveis das *Obras 13 e 15* também se observou a aplicação dessa medida, embora tenha sido efectuada num momento anterior à intervenção estudada no âmbito do presente trabalho. A solução passa por aumentar a área de envidraçados a Sul, pelo rasgamento de vãos ou pela transformação de varandas em varandas envidraçadas (vulgo marquises), que funcionam como armazenadores de calor. Sendo uma solução vantajosa essencialmente no Inverno, é importante garantir a possibilidade de abertura de vãos, garantindo uma ventilação adequada, e um sombreamento eficaz, de forma a contornar problemas de sobreaquecimento.

Figura 5.24 – Varandas envidraçadas (*Obra 17*)

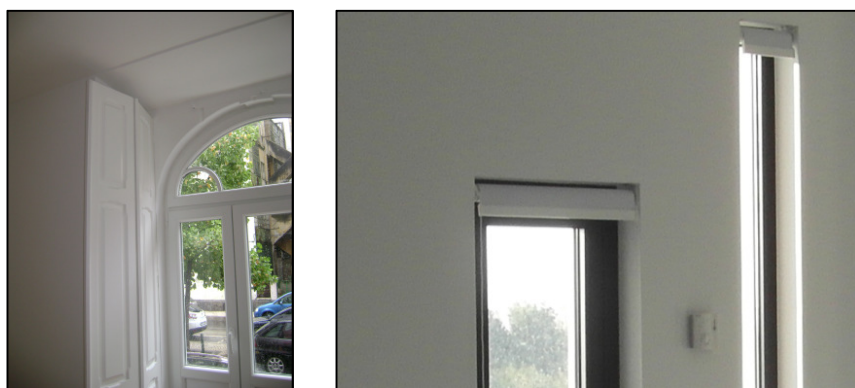
Relativamente às portadas (*fig.5.25a*) verificou-se que a sua aplicação ocorre, essencialmente, em edifícios antigos em que, devido a imposições de índole regulamentar, nomeadamente no que diz

A aplicação de sombreamento pelo exterior é mais frequente em edifícios mais recentes e/ou em edifícios residenciais. Note-se que nas *Obras 6, 11, 18, 20* (que dizem respeito a edifícios não residenciais) as soluções de sombreamento serão aplicadas pelo interior, nomeadamente, cortinados opacos e estores de lona pouco transparentes (*fig.5.25b*).

Figura 5.25 – a) Aplicação de portadas pelo interior (*Obra 10*); b) Estores de lona pelo interior (*Obra 20*)

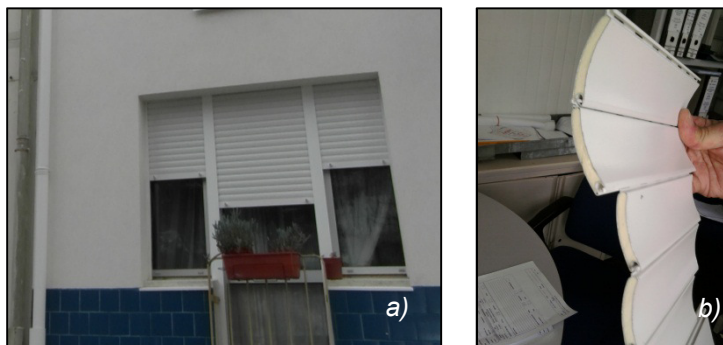
Na maioria das intervenções, e sobretudo em edifícios residenciais, são aplicados estores enroláveis de lâminas em PVC ou em alumínio. Em alguns casos, são aplicados estores enroláveis de lâminas de alumínio em que as lâminas são preenchidas por espuma rígida de poliuretano, como pode ser visto na *figura 5.26*.

Figura 5.26 – Protecções solares pelo exterior: a) estores enroláveis pelo exterior; b) régua de alumínio preenchidas com espuma rígida de poliuretano (Obra 25)

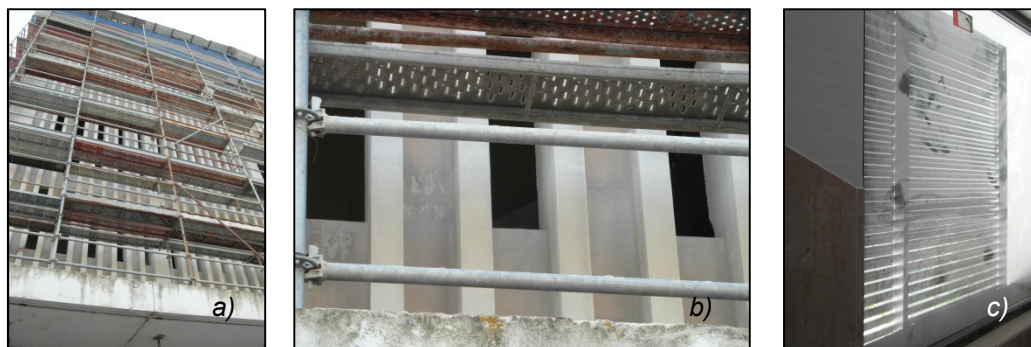
Na *Obra 18*, a protecção solar dos envidraçados orientados a poente efectuou-se com o recuo do plano do vão envidraçado relativamente à superfície da parede (*fig.5.27a*). O edifício existente já apresentava inicialmente essa solução. Contudo essa parede apresentava alguns problemas estruturais e por isso foi demolida. Contudo o projecto definido para a reabilitação previu a reconstrução de toda a fachada norte-poente. Na *Obra 20*, como é possível verificar na *Figura 5.27c*, os envidraçados orientados a sul foram dotados de um sistema (fixo) de sombreamento constituído por régua horizontais (*fig.5.27*).

Figura 5.27 – Protecções solares projectadas: a)e b) verticais (Obra 18); c)horizontais (Obra 20)

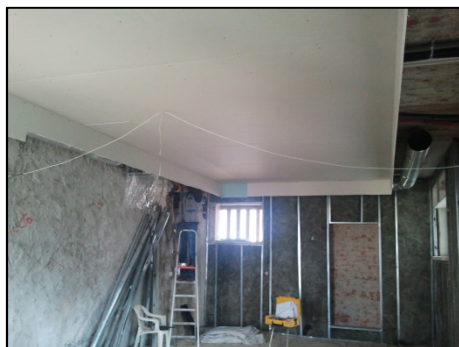
Figura 5.29 – Montagem de sistema de aquecimento central (Obra 16)

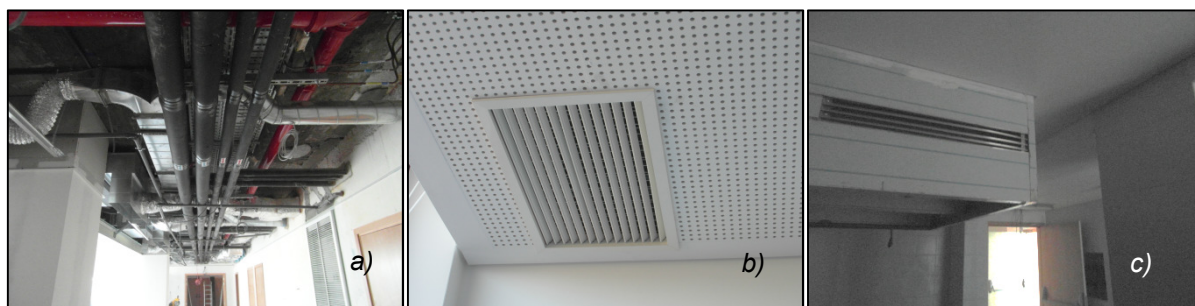
Figura 5.30 – Sistema AVAC: a) condutas; b) ventilação; c) climatização (Obra 20)

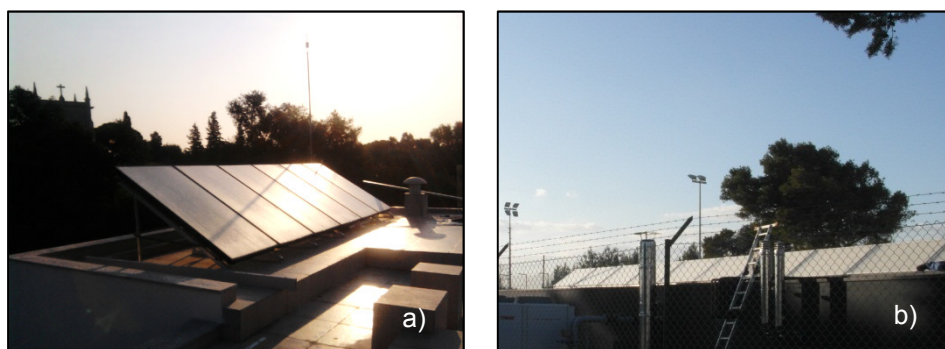
Apenas nas *Obras 3, 9, 16 e 20* foram aplicados sistemas de colectores solares (*fig. 5.31*).

Figura 5.31 – Aplicação de sistemas solares térmico em edifícios: a) residenciais (*Obra 3*); b) de serviços (*Obra 16*)

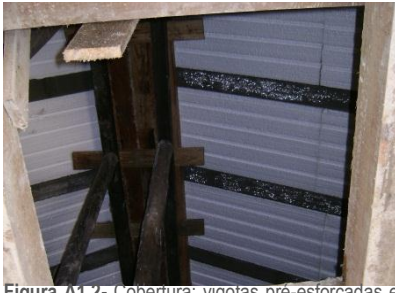
<p>Figura A1.2- Cobertura: vigotas pré-esforçadas e abobadilhas de poliestireno expandido</p>	<p>Remoção da cobertura existente.</p> <p>Inicialmente foi prevista a execução de uma laje maciça de betão e aplicação de telhas cerâmicas. Contudo, em obra foi executada uma laje de vigotas pré-esforçadas com abobadilhas de poliestireno expandido, betonilha de regularização e aplicação de telhas cerâmicas.</p>

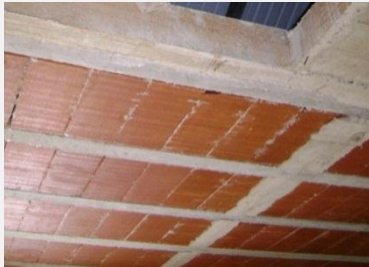
Pavimentos	Pavimentos de madeira	<p>Ação da humidade: Degradação devido a infiltrações de água pela cobertura</p> <p>Envelhecimento e degradação dos materiais não imputáveis à humidade</p>

<p>Figura A1.3- Laje de vigotas pré-esforçadas com abobadilhas cerâmicas</p>	<p>Remoção dos pavimentos existentes.</p> <p>Execução de laje de vigotas pré-esforçadas com abobadilhas cerâmica e posterior aplicação de betonilha. (Revestimento não definido)</p>
Paredes Exteriores	<p>Paredes de alvenaria de pedra ordinária</p> <p>Espessura ≈ 0,7m</p>	<p>Agentes atmosféricos: Desagregação do revestimento tradicional de ligantes aéreos, devido a insuficiente resistência mecânica à acção dos agentes atmosféricos</p>	<p>Picagem de reboco</p> <p>Execução de rebocos armados à base de cimento e areia (traço não fornecido)</p>

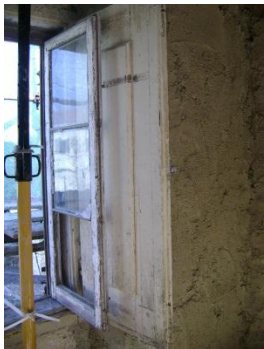
<p>Figura A1.6- Caixilharia existente</p>	<p>Caixilharia de PVC</p> <p>Vidro duplo</p>
Sombreamento	Portadas de madeira	Envelhecimento e degradação dos materiais não imputáveis à humidade: destacamento do revestimento por pintura das portadas	Não definido

Dado o estado de degradação da **caixilharia** é pertinente a sua substituição. As soluções de PVC apresentam um coeficiente de transmissão térmica na ordem de $2,6 \text{ W/(m}^2 \cdot ^\circ\text{C)}$ [PINTO, 2010]. Graças à tecnologia existente hoje em dia é possível aplicar caixilhos em PVC com estabilidade dimensional e resistência à degradação satisfatórios mesmo sobre o efeito de picos de temperatura e de radiação

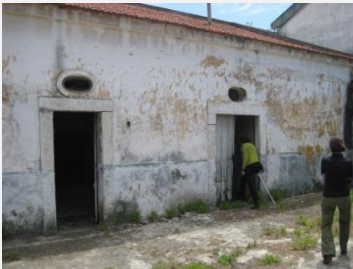
<p>Figura A2.5- Eflorescências e formação de líquenes</p>

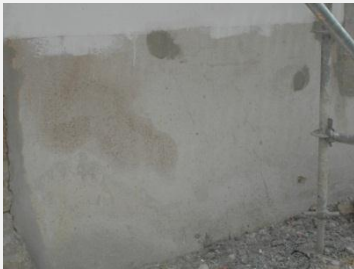
<p>Figura A2.6- Desenvolvimento de sais em novo reboco</p>

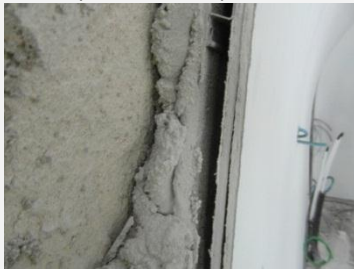
<p>Figura A2.7- Ventilação do espaço de ar entre parede e contra-fachada</p>
Envidraçados Sombreamento	<p>Caixilharia e portadas em madeira</p> <p>Vidro simples</p>	<p>Envelhecimento e degradações dos materiais não imputáveis à humidade:</p> <p>Envelhecimento do revestimento por pintura sob acção dos agentes atmosféricos</p>	<p>Recuperação dos elementos de madeira</p> <p>Substituição do vidro simples por vidro duplo, mantendo o mesmo caixilho</p>

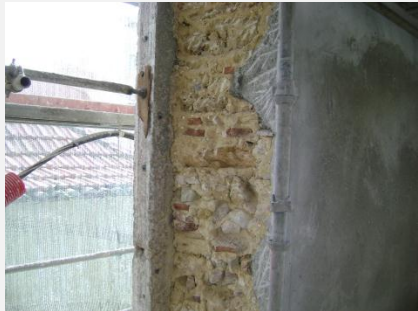
<p>Figura A6.2 – Parede exterior apresentando alguma coesão</p>

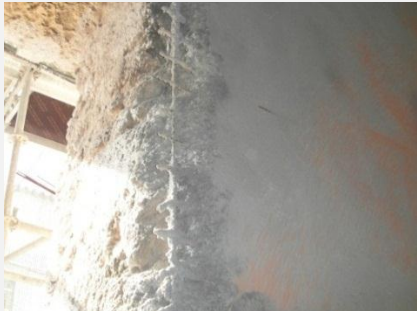
<p>Figura A6.3 – Armadura para encamisamento</p>

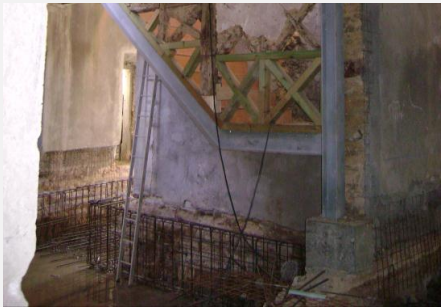
<p>Figura A6.5 – Maciços em betão</p>	<p>Encamisamento das paredes de alvenaria:</p> <ul style="list-style-type: none"> Betão projectado com 7 cm de espessura no paramento interior Inclusão de uma armadura de aço no interior das camadas de betão <ul style="list-style-type: none"> Malha: 10 cm <p>Reforço da fundação das paredes de alvenaria:</p> <ul style="list-style-type: none"> Colocação de lintéis de fundação solidarizados com as paredes <p>Nova estrutura metálica (elementos no interior a construir):</p> <ul style="list-style-type: none"> Novos maciços de betão armado como fundação direta Pórticos metálicos

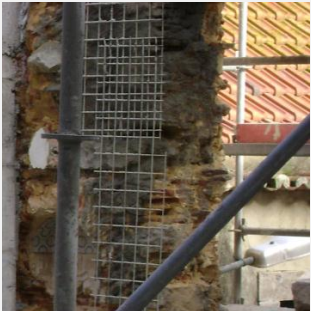
<p>Figura A6.4 – Encamisamento das paredes exteriores</p>

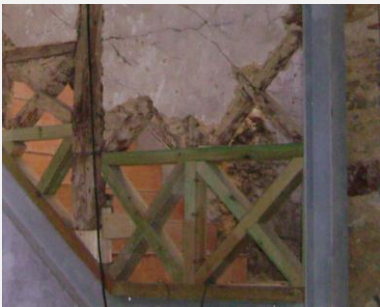
<p>Figura A6.19 – Pormenor: substituição dos elementos degradados</p>	
Vãos Envidraçados e Sombreamento	<p>Caixilharia de madeira</p> <p>Vidro simples</p> <p>Portadas pelo interior</p>	<p>Ação da Humidade:</p> <p>Inchamentos e empenos</p> <p>Deterioração do revestimento por pintura</p> <p>Infiltrações de água pelas juntas</p> <p>Não devidas à humidade:</p> <p>Vidros partidos</p>

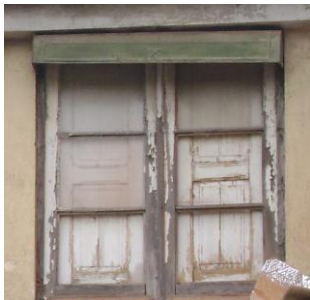
Descrição:	Anomalias/Estado de conservação:	Intervenções propostas/efectuadas:	
	<p>Acção da humidade: Infiltrações de água e empenos na caixilharia</p> <div>

<p>Figura A8.14 – Degradação da caixilharia de madeira</p>

<p>Tabique</p> <p>Envelhecimento e degradações dos materiais não imputáveis à humidade: Degradação do reboco e estuque</p> <p>Picagem dos revestimentos de tabique, e aplicação de placas de gesso cartonado</p> <div>   </div> <p>Figura A8.12 – Parede de tabique</p>		
Envidraçados Sombreamento	<p>(1) Caixilharia de madeira de batente</p> <p>(2) Caixilharia de alumínio de correr</p> <p>(3) Portadas pelo interior</p> <p>(4) Estores venezianos pelo interior</p> <p>1) Sem anomalias a salientar</p> <p>(2)(3) Envelhecimento e degradações dos materiais não imputáveis à humidade: Envelhecimento do revestimento por pintura sob ação dos agentes atmosféricos</p> <p>Substituição de todos os envidraçados:</p> <ul style="list-style-type: none"> • Caixilharia de alumínio termolacado • Vidro duplo

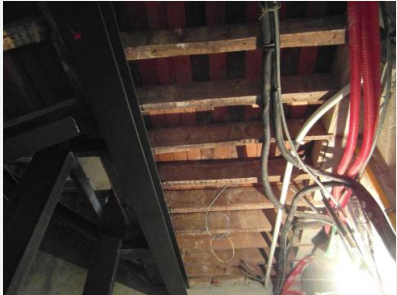
<p>Figura A9.3 – Reforço do pavimento existente com vigas metálicas</p>

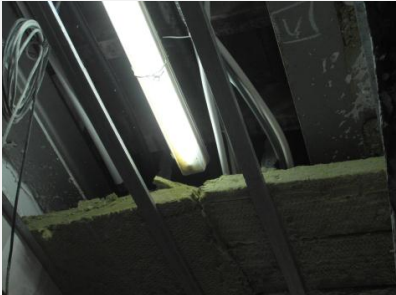
<p>Figura A9.4 – Colocação de placas de lã de rocha de 50mm</p>

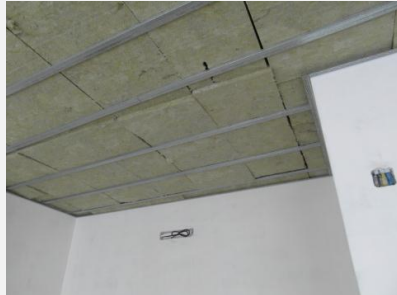
<p>Figura A9.5 – Colocação de placas de lã de rocha de 50mm</p>
Paredes Exteriores	<p>Fachada (SW) Paredes de alvenaria ordinária sem aparelho</p> <p>Espessura: 70(último piso) - 100cm (piso térreo)</p>	<p>Anomalias devidas à acção da humidade: humedecimento constante do revestimento (reboco e pintura) devido a rotura da tubagem de drenagem de águas pluviais originando degradação com perda de coesão e diminuição da resistência mecânica, e consequentemente o destacamento</p>	<p>Sem alteração da solução construtiva</p> <p>Reparação da fachada:</p> <ul style="list-style-type: none"> • Argamassa de encasque com resina • Reboco pré-doseado para reabilitação • Massa de acabamento fina na cor azul

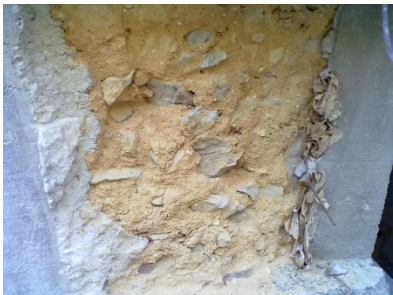
<p>Figura A9.6 – Constituição da parede da fachada</p>	<p>Similares às da Fachada (descritas acima)</p>	<p>Execução de segundo pano de alvenaria com tijolo cerâmico de 11 cm, com interposição de isolamento térmico, placa de poliestireno extrudido, de 5cm</p> <p>Exterior: Reboco pré-doseado para reabilitação Massa de acabamento fina na cor azul</p> <p>Interior: Aplicação de estuque e pintura</p>

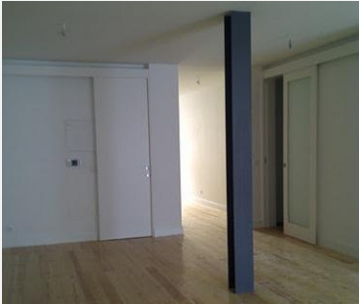
<p>Figura A10.2- Pilar: Perfil metálico em H, ao nível do R/C</p>	<p>Reforço estrutural:</p> <ul style="list-style-type: none"> • Vigas metálicas • Pilares metálicos.

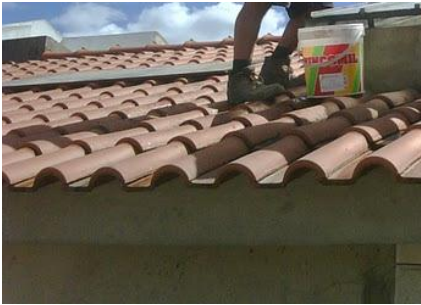
<p>Cobertura</p>	<p>Cobertura inclinada com estrutura em madeira</p> <p>Telhas Cerâmicas</p> <p>Desvão não habitável</p> <p>Acção da humidade: Infiltrações de água por precipitação, principalmente através das chaminés, devido a deficiente estanquidade nas junções de contorno.</p>

<p>Figura A10.3- Reabilitação da cobertura</p>	<p>Transformação do desvão não habitável para habitável</p> <p>Substituição de todas as telhas</p> <p>Isolamento da cobertura com 50mm de aglomerado de cortiça expandida, com a colocação de tela de controlo de vapor antes da aplicação do isolamento</p>
<p>Pavimentos</p>	<p>Pavimentos em madeira, com vigas em madeira</p> <p>Acção da humidade: Sarrafos e vigas apodrecidos</p> <p>Desajustamento face a exigências de conforto acústico</p>	<p>Reforço do pavimento com malha metálica.</p> <p>Substituição de alguns elementos apodrecidos como vigas de madeira e sarrafos.</p> <p>Preenchimento com granulado de cortiça</p> <p>Execução soalho de madeira</p> <p>Execução de duplo tecto: colocação de lã mineral + placa de gesso cartonado + aglomerado de cortiça expandida + placa de gesso cartonado.</p>

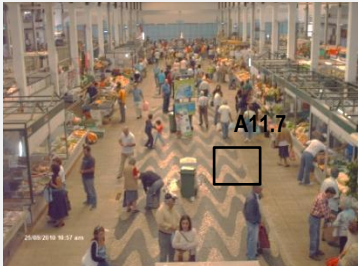
<p>Figura A11.6 – Vista Geral do mercado</p>	<p>Em bom estado de conservação</p> <p>Desajustamento face a exigências de higiene: tipo de revestimento de piso não apropriado ao tipo de uso e não está conforme as orientações da ASAE</p>

<p>Figura A11.7 – Pormenor: pavimento</p>	<ul style="list-style-type: none"> Colocação de massame de betão <p>Aplicação de revestimento de piso com acabamento liso na zona das bancadas.</p> <p>Aplicação de calçada portuguesa nos corredores de passagem</p> <ul style="list-style-type: none"> Realização de nova laje de betão armado com 16 cm para zona de gabinetes (Figura 1), com regularização em betonilha de cimento e aplicação de revestimento vinílico

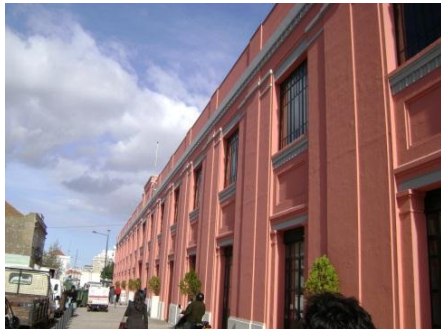
<p>Figura A11.13 – Empena Oeste após reabilitação</p>

<p>Figura A11.12 – Destacamento e fissuração ao nível do piso térreo</p>	<p>Picagem do reboco nas zonas afectadas</p> <p>Lavagem do suporte a jacto</p> <p>Revestimento final por pintura em tonalidade similar à original</p>

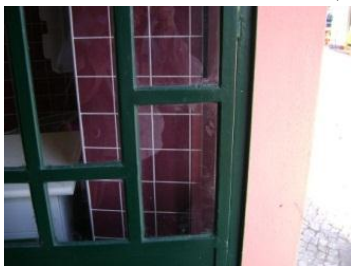
<p>PAINEL DE 19mm LAMINADO A IMITAR MADEIRA DE CEREJEIRA ISOLAMENTO ACÚSTICO 60mm/60Kg/m³ PAINEL DE 19mm LAMINADO COR CINZA (RAL 7047)</p>	<p>Figura A11.14– Pormenor paredes divisórias</p>
Vãos Envidraçados e Sombreamento	Vidros simples Caixilharia antiga em ferro Sem sombreamento	<p>Envelhecimento e degradações dos materiais não imputáveis à humidade</p> <p>Alguns vidros partidos</p> <p>Pintura da caixilharia degradada com destacamento</p>	<p>Reparação da caixilharia: Raspar com lixa ou escova de aço a tinta existente e zonas onde existam ferrugem e posterior pintura da caixilharia e moldura com tinta da tonalidade original</p> <p>Reposição de vidros partidos</p> <p>Colocação de sombreamento pelo interior previsto mas, ainda não, colocado</p>

<p>Figura A11.15 – Vão envidraçado existente</p>	
Ventilação	Grelhas de ventilação colocada na cota mais elevada da cobertura	Sem anomalias a salientar	<p>Manutenção da solução</p> <p>Colocação de portas automáticas nas entradas principais que também permitem a admissão de ar</p>
	<p>Figura A11.13 – Empena Ceste, caixas de ventilação</p>

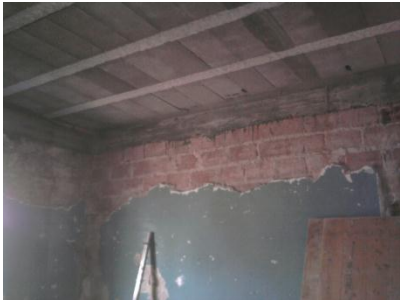
Figura A12.7 – Parede de tijolo burro e revestimento interior

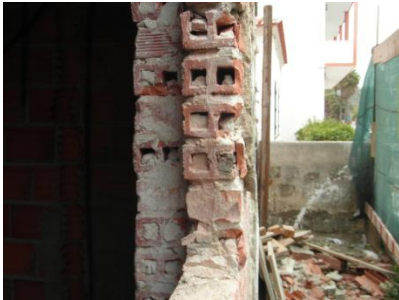
Figura A12.8 – Parede de tijolo de burro a uma vez

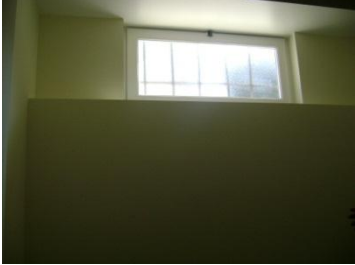
(1) Paredes enterradas em betão – zona da cave	Ação da humidade: Ocorrência de eflorescências devido a ascensão de água por capilaridade,	(1) <ul style="list-style-type: none"> • Execução de segundo pano de alvenaria de 70 mm com caixa-de-ar 30mm e execução de caleira em meia cana • Pregagem de tela reflectora (10mm) no lado interior do pano de alvenaria

<p>Figura A13.4 – Parede exterior enterrada, em betão armado, após a reabilitação</p>	<ul style="list-style-type: none"> • Placas de gesso cartonado (2) • Pregagem de tela reflectora na parede existente • Montagem de estrutura metálica para aplicação de gesso cartonado
Paredes Interiores	<p>Alvenaria de tijolo a uma vez</p>	<p>Acção da humidade: Ocorrência de eflorescências devido a ascensão de água por capilaridade,</p>

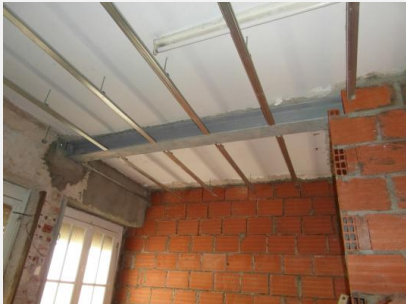
<p>Figura A14.2 – Viga metálica e estrutura para tecto falso</p>		<p>Reforço através de viga metálica com tratamento anti corrosão</p>
Cobertura	<p>Cobertura inclinada com desvão não habitável com estrutura em madeira e revestimento por telhas cerâmicas. Sem isolamento térmico.</p>	<p>Desajustamento face a exigência térmico-energéticas</p>	<p>Colocação de Isolamento térmico na laje de esteira:</p> <ul style="list-style-type: none"> • Poliestireno extrudido de 4 cm <p>Execução de tecto falso (Fig. A14.2):</p> <ul style="list-style-type: none"> • Espaço de ar de 100mm • Com interposição de placas de lã de rocha 40mm • Placa de gesso cartonado

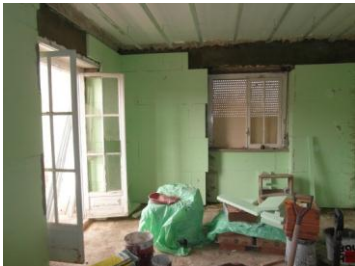
<p>Figura A14.3 – Aplicação de sistema composto de isolamento térmico (aplicado pelo interior)</p>	<p>Sem anomalias a salientar</p>	<p>Ao nível do paramento exterior, tinha sido efectuada intervenção no âmbito de medidas de conservação levadas a cabo pelo condomínio:</p> <ul style="list-style-type: none"> - Reparação de fissuras (traço das argamassas não disponibilizado) e aplicação de membrana impermeabilizante líquida. Posteriormente aplicação de uma demão de tinta de areia e duas de tinta plástica na cor azul <p>Paramento interior:</p> <ul style="list-style-type: none"> - Colocação de sistema composto de isolamento com revestimento delgado (ETICS)

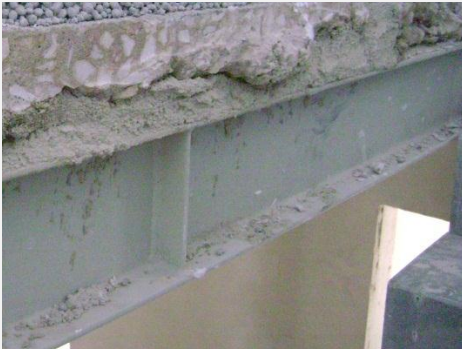
<p>Figura A15.2 – Viga metálica, para reforço da estrutura</p>	<p>Reforço estrutural através de viga metálica</p> <p>Vãos de escada em perfis metálicos</p>

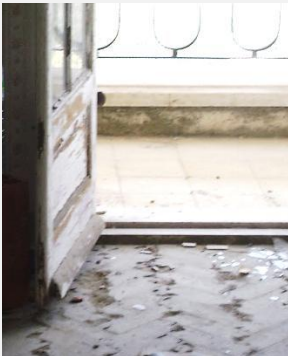
<p>Figura A15.16 – Deterioração do revestimento de piso por acção da água</p>		
Paredes Exteriores	<p>Alvenaria de tijolo de burro (espessura $\approx 0,35\text{m}$)</p> <p>Exterior: Reboco e pintura</p> <p>Interior: reboco, estuque pintura e/ou papel de parede</p>	<p>Envelhecimento e degradação dos materiais não imputáveis à humidade:</p> <p>Perda de cor por acção dos agentes atmosféricos</p> <p>Destacamentos pontuais de reboco</p>	<p><u>Exterior:</u></p> <ul style="list-style-type: none"> • Picagem do reboco nas zonas afectadas • Lavagem a jacto • Aplicação de novo reboco à base de argamassas preparadas • Primário • Tinta <p><u>Interior:</u></p> <ul style="list-style-type: none"> • Remoção do papel de parede • Remoção do revestimento cerâmico e picagem da argamassa de assentamento. Posteriormente aplicação de reboco, estuque e pintura • Reconstrução de sancas <p>Nas paredes das instalações sanitárias aplicação de microcimento para decoração</p>

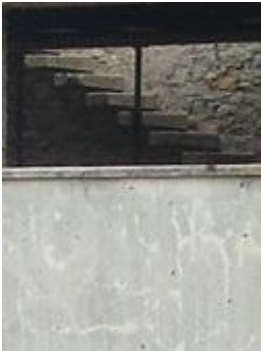
<p>Figura A16.8 – Empena este: fendilhação reticulada com possível migração de carbonados</p>	<p>Fendilhação: Fissuração generalizada, sem orientação preferencial, provavelmente devido a retracção da argamassa de reboco em associação com migração de carbonatos até à superfície</p> <p>Acção da humidade: Manchas e desenvolvimento de fungos associados a infiltrações de água associada a fendilhação</p>	<p>Exterior Reboco + Pintura (-tinta 100% acrílica) <i>Ou</i> Argamassa de assentamento + revestimento cerâmico</p> <p>Interior: Colocação de dupla placa de gesso cartonado, fixado contra uma estrutura metálica secundária, com interposição de isolamento térmico (lã de rocha)</p>

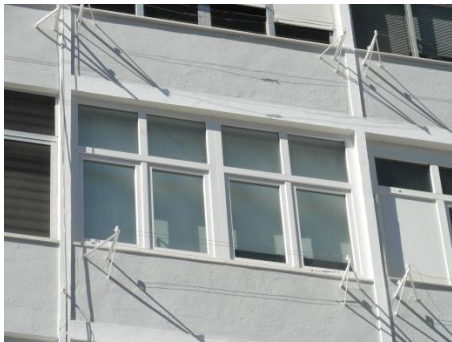
<p>Figura A17.2 – Substituição de caixilharia</p>

Descrição:		Anomalias/Estado de conservação:	Intervenções propostas/efectuadas:
Vãos Envidraçados e sombreamento	Caixilharia de alumínio	Anomalias devidas a falhas de concepção: infiltrações de água provavelmente devido a deficiente ligação entre perfis de caixilharia e o parapeito	Remoção da solução construtiva existente Aplicação de: <ul style="list-style-type: none"> • Caixilharia de alumínio termolacado • Vidro duplo Em alguns casos os proprietários optaram por “varandas envidraçadas”, contudo em apenas em alguns casos foi aplicado sombreamento pelo exterior. <i>As medidas referidas foram aplicadas individualmente, ou seja por cada proprietário, por isso não foram empregues em todos os fogos.</i>
	Vidro Simples

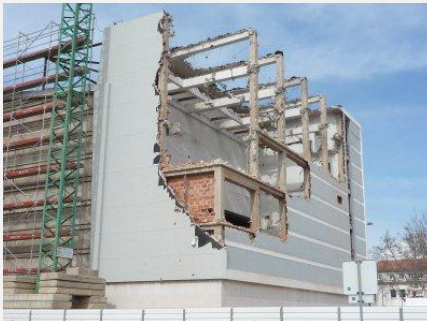
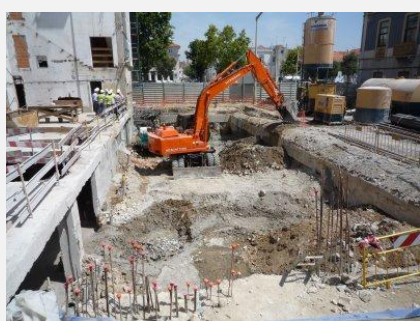
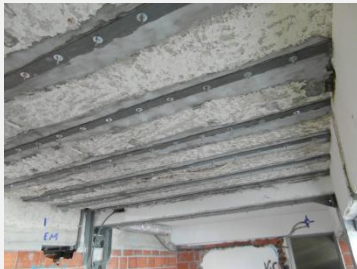
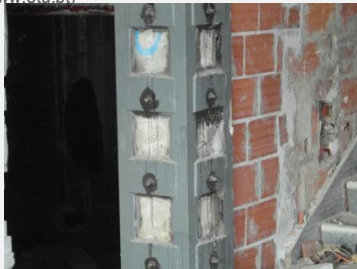
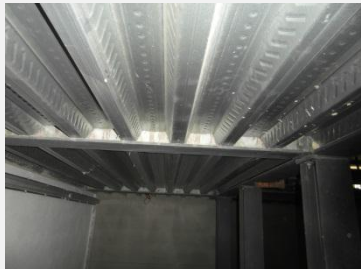
<p>Figura A18.2 – Varões insuficientes</p>	<p>Figura A18.3 – Demolição de algumas paredes exteriores; Estrutura de betão armado (Fonte: www.etu.pt)</p>		<p>Figura A18.4 – Contenção periférica e micro estacas (Fonte: www.etu.pt)</p>	
	<p>Figura A18.5 – Reforço de lajes</p>	<p>Figura A18.6 – Reforço de pilares</p>		<p>Figura A18.7 – Lajes colaborantes e montantes metálicos</p>	
<p>Cobertura</p>	<p>Estrutura de betão armado</p> <p>Revestimento em chapas de fibrocimento</p>	<p>Erros ou insuficiências na estrutura existente Deficiente dimensionamento ou erros de execução em obra, materializando-se por exemplo em varões de aço insuficientes, pondo em risco a resistência sísmica</p> <p>Desajustamento face a exigências de conforto acústico e térmico</p>		<p><u>Sobre o Palco:</u></p> <ul style="list-style-type: none">• Chapa de Zinco• Pannel de dupla chapa com preenchimento de poliuretano 50mm• Isolamento lã de rocha 50mm <p><u>Restantes:</u></p> <ul style="list-style-type: none">• Lajetas de betão• Placas de poliestireno extrudido 50 mm• Betonilha 80mm• Camada de betão leve 100mm• Betão existente 80mm• Caixa-de-ar 0,5m• Tecto falso em placas de gesso cartonado <p>Impermeabilização de platibandas</p>

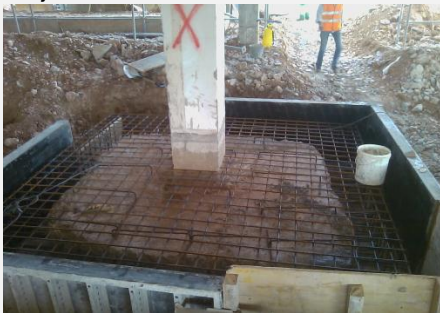
<p>Figura A20.1- Reforço de fundações</p>	<p>Reforço estrutural:</p> <ul style="list-style-type: none"> – Aumento da secção dos pilares – Aumento da secção das sapatas

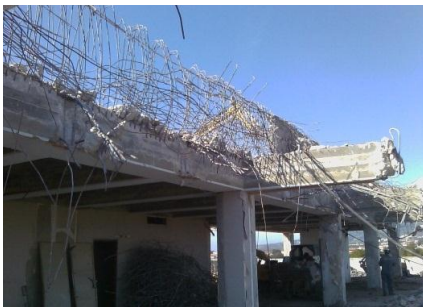
<p>Cobertura plana</p> <p>Sem isolamento térmico</p>	<p>Ação da humidade: Infiltrações de água por rotura de sistema de impermeabilização</p> <p>Pé direito insuficiente para instalação de sistema AVAC</p>

<p>Figura A20.2- Demolição de laje de cobertura</p>	<p>Demolição da laje de cobertura</p> <ul style="list-style-type: none"> – Execução de laje em betão armado – Execução de betonilha de regularização – Duas camadas de telas asfálticas – Colocação de placas de poliestireno extrudido com 40mm – Colocação de manta geotêxtil – Execução de camada de protecção pesada com brita

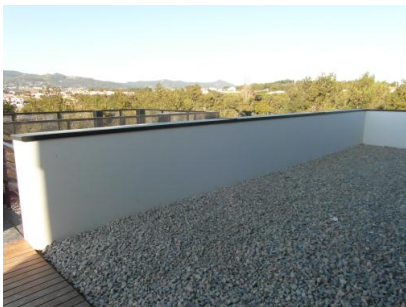
<p>Figura A20.3- Protecção Pesada em cobertura invertida</p>
Pavimentos	<p>Laje de betão armado</p> <p>Revestimento de piso</p>	<p><i>Sem anomalias a salientar</i></p>	<p>Pisos intermédios:</p> <ul style="list-style-type: none"> – Execução de tecto falso <ul style="list-style-type: none"> ▪ Colocação lâ de rocha com 40mm de espessura – Revestimento de piso vinílico ou em mosaico cerâmico (instalações sanitárias e cozinhas) <p>Piso 0 (térreo):</p> <ul style="list-style-type: none"> – Pavimento autonivelante – Revestimento de piso em mosaico cerâmico <p>Tecto Piso 0</p>

Descrição:	Motivações:
Cobertura	Execução de cobertura plana invertida <ul style="list-style-type: none"> – Execução de betonilha de regularização – Duas camadas de telas asfálticas – Colocação de placas de poliestireno extrudido com 40mm – Colocação de manta geotêxtil e protecção pesada 	Garantir conforto térmico e cumprir regulamentação em vigor.
Paredes Exteriores	Aplicação de sistema compósito de isolamento térmico pelo exterior (ETICS) <ul style="list-style-type: none"> – Placas de poliestireno expandido com: <ul style="list-style-type: none"> ▪ 30mm ▪ 60mm ▪ 120mm ▪ 140mm – Revestimento final na cor branca <p><i>Implicações técnicas:</i> <i>Colocação de perfil metálico ao nível do parapeito dos vãos envidraçados para compensar aumento de espessura da parede.</i> <i>Necessidade de reforço de pontos singulares como na abertura de vãos.</i></p>	A solução visa responder à imagem pretendida pela arquitectura associado à questão técnica e legal por forma a dar cumprimento à legislação em vigor, relativa ao RSECE e à questão da Certificação energética.

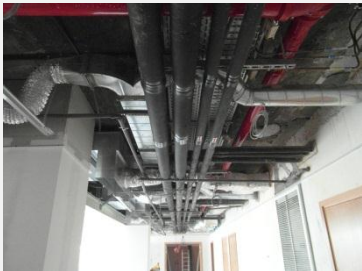
<p>Figura A20.12 – Sistema AVAC</p> <p>Figura A20.13 – Ventilador localizado no vão de escadas</p> <p>Figura A20.14 – Instalação de colectores solares</p>		
AQS	Informação não disponível	N/A	<ul style="list-style-type: none"> ▪ Caldeira a gás com rendimento de 93,5% ▪ 40m² de Colectores solares
Instalações Técnicas	<p>Redes prediais:</p> <ul style="list-style-type: none"> – Água – Esgotos – Electricidade – Telecomunicações 	Desajustamento face a novas exigências de consumo e/ou regulamentares	Execução de nova redes prediais. Instalações de todos os equipamentos necessários ao funcionamento de uma unidade de serviços continuados

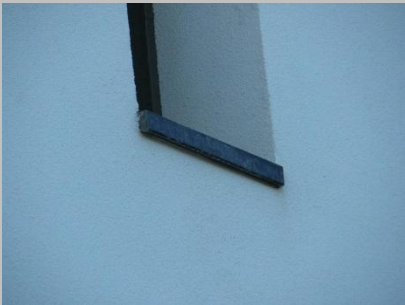
<p>Figura A20.15 – Perfil metálico</p>	
Pavimentos	(1) Sobre o solo: Sem isolamento térmico	O isolamento foi colocado no tecto falso dos pisos inferiores, porque sendo um edifício existente o enchimento da laje do piso térreo não permitia colocar isolamento térmico dado que diminuía bastante o pé direito

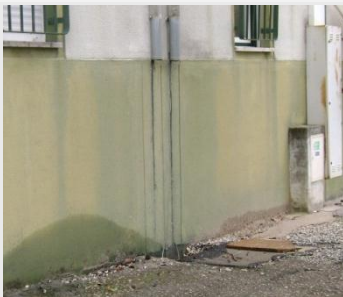
<p>Figura A25.16 – Escorrências devido a deficiente sistema de drenagem de águas pluviais</p>	<ul style="list-style-type: none"> • Instalação de rede de gás pelo interior • Instalação de nova coluna de telecomunicações • Substituição da canalização de água nas zonas comuns em multicamada e instalação de nova bateria de contadores

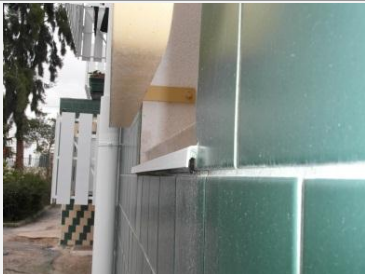
<p>Figura A25.16 – Colocação de peitoril em perfil de alumínio termolacado</p>

Descrição:		Motivações dono-de-obra e/ou projectistas:
	<p>IMPLICAÇÕES TÉCNICAS: Colocação de perfil em alumínio termolacado em peitoris por forma a compensar o aumento de espessura provocado pela colocação do sistema de isolamento térmico pelo exterior.</p> <p>Remoção de tubagens de gás pelo exterior e de saídas de ar de salamandras devido à susceptibilidade do poliestireno extrudido sofrer alterações dimensionais irreversíveis quando sujeito a temperaturas elevadas por um longo período de tempo. Necessidade de embasamento devido a fraca resistência aos choques. Pelo mesmo motivo foi previsto rodapé em pedra natural na zona de arranque, que não chegou a ser aplicado.</p>

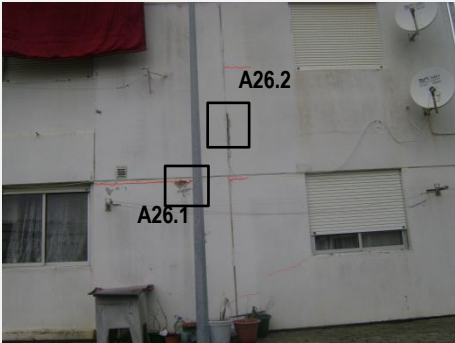
<p>Figura A26.1- Fendilhação em paredes devido a tensões de corte excessivas</p>

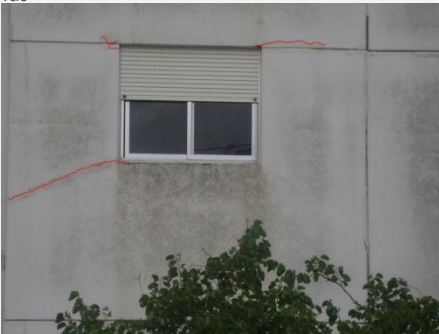
<p>Figura A26.4- Fendilhação em paredes devido a tensões de corte excessivas no contorno de vãos envidraçados</p>
